Reaktivierung einer 45 Jahre alten Schlitzwand als Baugrubensicherung

Konrad Westermann
Gruner AG, Basel, Schweiz

Zusammenfassung

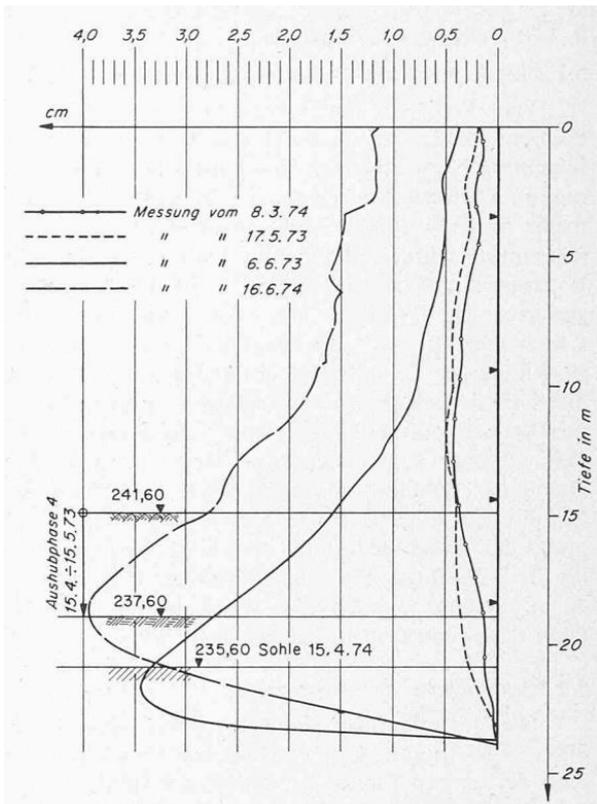
Bereits bei der Erstellung der Schlitzwandlamellen wurden Inklinometerrohre eingebaut und damit die Verformungen der Baugrubenwand überwacht. Dadurch wurde bei der Erstellung der dritten Ankerlage die Bildung eines plastischen Gelenks in der Schlitzwand rechtzeitig erkannt (siehe Abbildung 3) und der überlastete Bereich mit zusätzlichen Ankern gesichert.

Abbildung 3: Inklinometermessung im Bereich der überbeanspruchten Wand (Bildung plastisches Gelenk), aus [1].

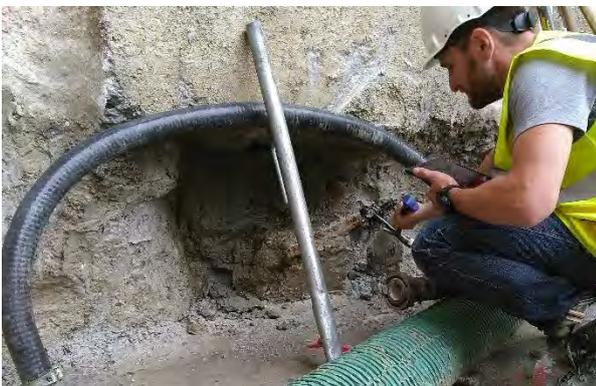
Bei den Greiferarbeiten im anstehenden Nagelfluh und der Molasse kam es immer wieder zu Verklemmungen. Dreimal musste der Schlitzwandgreifer durch das Graben eines Parallel-Schlitzes wiedergewonnen werden. Im Nordosten konnte ein Schlitzwandgreifer gar nicht mehr geborgen werden. Da der Schlitzaushub fast auf Endaushubtiefe war, wurde der Schlitzwandgreifer aufgegeben und mit der Lamelle einbetoniert. An dieser Stelle bindet die zusammenhängende Schlitzwandlamelle damit ca. 3 m weniger in den Baugrund ein.

Abbildung 4: Teil des einbetonierten Schlitzwandgreifers der auf Höhe des Endaushubs freigelegt wurde.

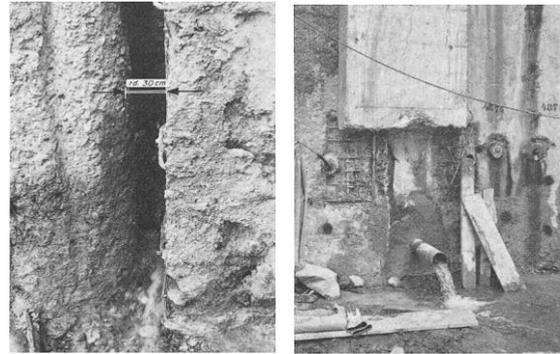
Bereits bei der Erstellung der Schlitzwand mussten im Bereich oberhalb der Molasse klaffende oder undichte Schlitzwandfugen saniert werden. Zur Entwässerung wurden Drains angeordnet und armierte Betonschürzen vor den Fugen betoniert, um dem starken Wasserandrang Herr zu werden. Abbildung 5 zeigt ein besonders drastisches Beispiel einer 30 cm breiten klaffenden Fuge in der Schlitzwand und deren Sanierungsmaßnahme.

Abbildung 5: Links: Klaffende Fuge in der Schlitzwand mit starkem Wasserandrang; Rechts: Sanierung der klaffenden Fuge mit einer Drainage und Betonschürze, beide aus [1].

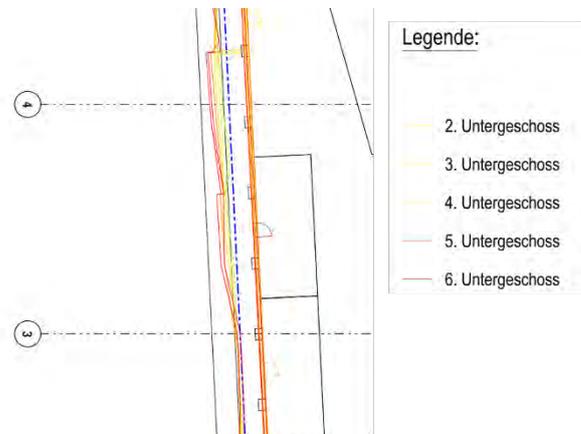
Zur Kontrolle der Einhaltung der Baulinie des geplanten Neubaus wurde die Schlitzwandoberfläche mit einem 3D Laserscan aufgenommen und dokumentiert. Generell liegt die Innenkante der Schlitzwand außerhalb der Baulinie. An verschiedenen Stellen überschreiten jedoch Lamellen aufgrund ihrer Schiefstellung im Grundriss die Baulinie. Abbildung 6 zeigt beispielhaft den Verlauf der Schlitzwandlamellen über die Untergeschosse. Erkennbar ist die Verdrehung der Lamellen untereinander mit zunehmender Tiefe.

Abbildung 6: Exemplarischer Verlauf der Schlitzwandoberfläche aus dem 3D-Scan über die Untergeschosse.

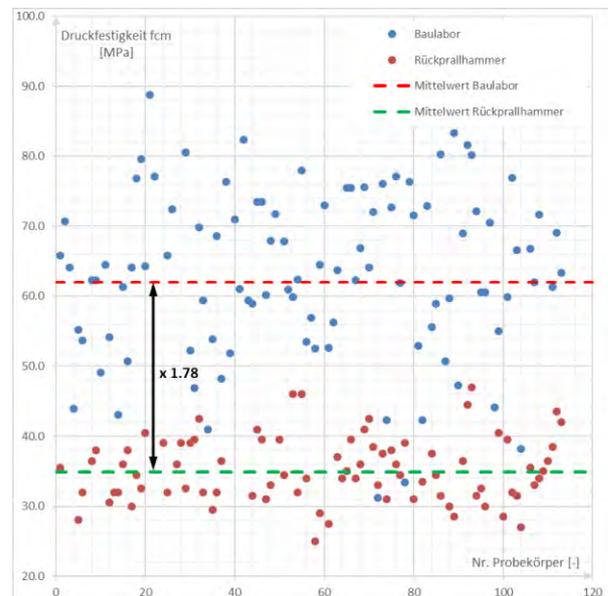
Aus den Untersuchungen an den Kernbohrungen der Anker beträgt die Druckfestigkeit des Betons der Schlitzwand im Mittel 62 N/mm² bei den Laborversuchen und 34 N/mm² bei den Versuchen mittels Rückprallhammer an den gleichen Kernbohrungen. Die gewonnenen Resultate aus den Laborversuchen weisen im Vergleich zu den Rückprallhammerversuchen durchschnittlich einen um den Faktor 1.78 höhere Druckfestigkeit auf. In Abbildung 7 sind die Druckfestigkeiten der Proben aus dem Baulabor und aus der Rückprallhammeruntersuchung sowie deren Mittelwerte dargestellt.

Abbildung 7: Druckfestigkeitsprüfung Beton Schlitzwand - Werte Rückprallhammer und Laborversuch (Korrelation).

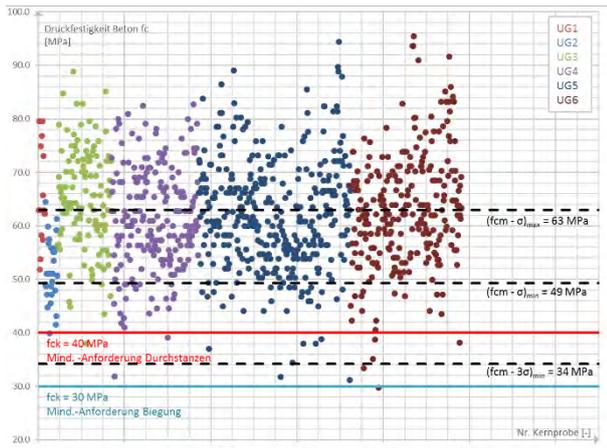
Die Auswertung sämtlicher Rückprallhammerversuche (Druckfestigkeit beaufschlagt mit dem Korrelationsfaktor 1.78) und deren Vergleich mit der erforderlichen Mindestfestigkeit gem. Tabelle 2 kann der Abbildung 8 entnommen werden. Für die bessere Übersicht sind die Proben für die jeweiligen Untergeschossen farblich gegliedert. Zudem sind die Mittelwerte der Druckfestigkeit des Betons f_{cm} abzüglich deren einfache, zweifache und dreifache Standardabweichung σ dargestellt.

Abbildung 8: Betondruckfestigkeit der Schlitzwand im Vergleich zu den charakteristischen Werten der für die Statik angenommenen Festigkeitsklassen.

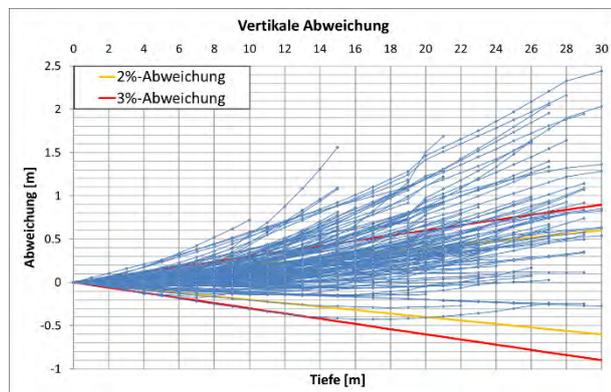
realistisch war. In der vertikalen Richtung hielten nur etwa 40% der gemessenen Ankerbohrungen die beschriebene Toleranz ein. Selbst die nach SIA plane-risch zu berücksichtigende Abweichung von 3% hielt jede dritte Ankerbohrung nicht ein.

Abbildung 16: Vertikaler Verlauf der gemessenen Ankerbohrungen. Gelb: zul. Soll-Abweichung gem. Ausschreibung; Rot: zul. Soll-Abweichung gem. [4].

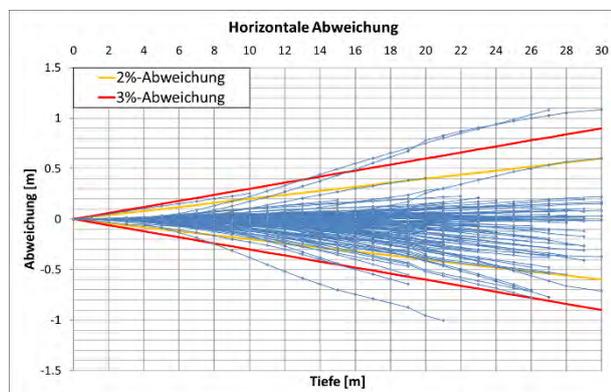
Insgesamt wurden 190 der 1.739 Ankerbohrungen vermessen. Durch den digitalen Datenaustausch der Ergebnisse der Bohrlochvermessung konnte der gemessene Bohrlochverlauf im 3D-Modell voll integriert werden. Bei Messungen auf der halben Ankerlänge konnte der weitere Verlauf der Bohrung extrapoliert und kurzfristig eine Kollision abgewendet oder die Fortführung der Bohrung freigegeben werden. Die statistische Auswertung der Bohrlochvermessungen zeigt deutlich, dass die in der Planung berücksichtigte Abweichung von 2% in der horizontalen

Abbildung 17: Horizontaler Verlauf der gemessenen Ankerbohrungen. Gelb: zul. Soll-Abweichung gem. Ausschreibung; Rot: zul. Soll-Abweichung gem. [4].

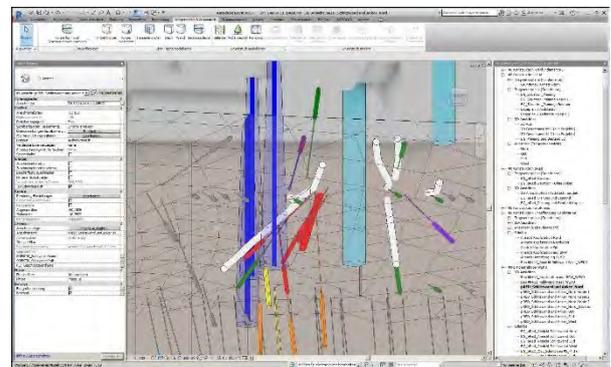
Aufgrund der starken Abweichungen bei den Ankerbohrungen kam es bei 30 Ankern zum Abriss des Rohrstrangs der Verrohrung. 14 Anker wurden durch andere Ankerbohrungen angebohrt bzw. beschädigt. Viele Anker mussten an die Randbedingungen vor Ort (Wände/Stützen im Bestand, Lafette nicht positionierbar) oder infolge des Ersatzes für verlorene Bohrungen angepasst werden. Insgesamt wurden daher 220 Anker

Abbildung 19: Beispiel der Ankerumplanung im 3D-Modell infolge mehrerer verllorener Ankerbohrungen (Rot).

kurzfristig umgeplant. Dies war nur auf Basis des 3D-Modells möglich.

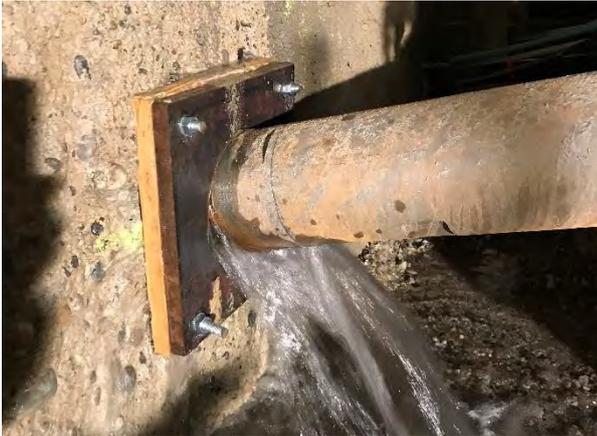
Beide Massnahmen haben jedoch keine überzeugende Wirkung gezeigt und es kam zu einem signifikanten Wasserandrang während der Ankerbohrarbeiten.

Abbildung 20: Abdichtung bei der Ankerbohrung mittels Quetschdichtung.

Für das Bohren gegen drückendes Wasser wurde von der ausführenden Firma ein Konzept zur Abdichtung während der Ankerbohrung mittels Quetschdichtung vorgeschlagen. Eine Moosgummi-Scheibe wird mittels eines Stahlrings an der Schlitzwand fixiert und der Ringspalt zwischen Verrohrung und Kernbohrung durch das Zusammendrücken des Gummis geschlossen (siehe Abbildung 20). Zusätzlich wurde ein Preventer am Ankerbohrgerät angeordnet, um das anfallende Wasser zu fassen (siehe Abbildung 21).

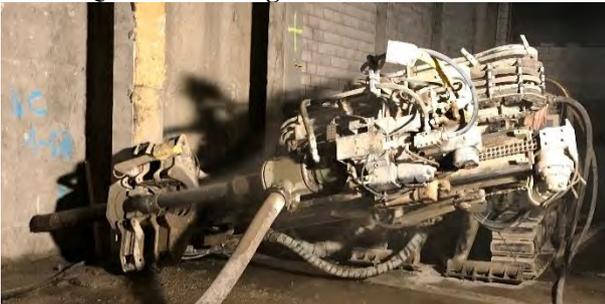
Abbildung 21: Ankerbohrgerät mit angeschlossenem Preventer.

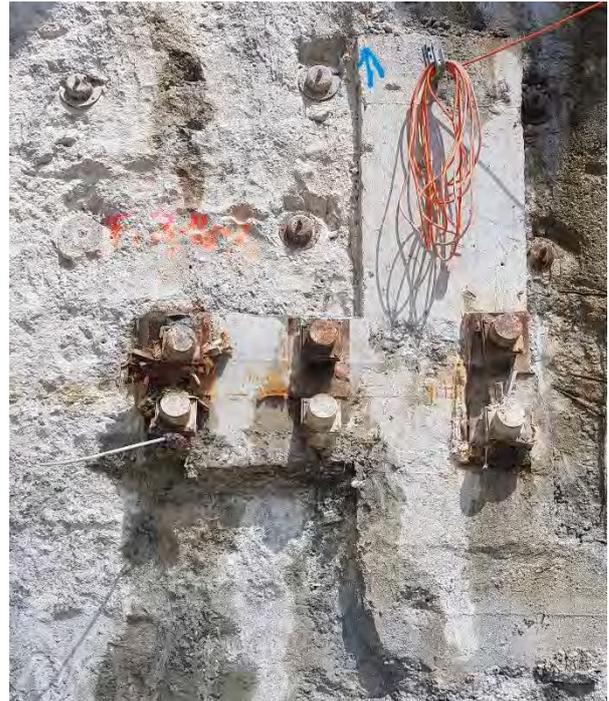
Abbildung 22: Alte Betonschürze vor einer Schlitzwandfuge.

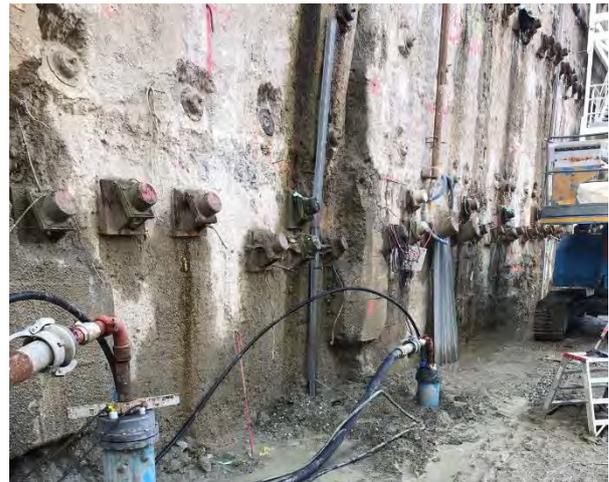
Abbildung 23: Verlauf der Schlitzwandlamellen auf Höhe der neuen Gründungssohle mit Vakuumfilterbrunnen bei "gefährdeten" Schlitzwandfugen.

Da die neue Aushubsohle unter der von 1973 liegt, wurden an kritischen Stellen zwischen einzelnen Lamellen Vakuumfilterbrunnen angeordnet, um einen hydraulischen Grundbruch bzw. einen Einbruch im Bereich der Schlitzwandfuge zu verhindern (siehe Abbildung 23). Weiter dienten die Vakuumfilterbrunnen der Vermeidung eines hydraulischen Grundbruchs bei der Ausführung von Großbohrpfählen zur Gründung des neuen Bauwerks.

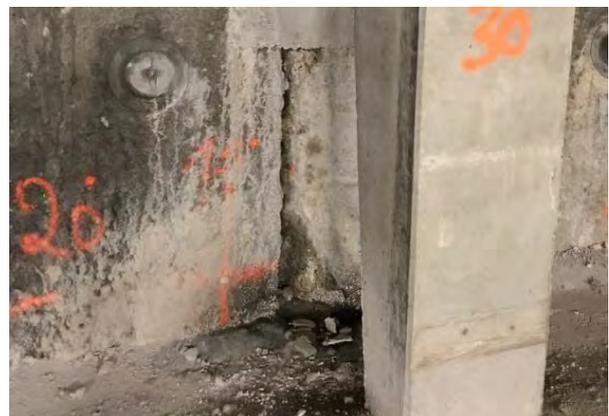
Im Zuge der Ankerarbeiten und des Rückbaus traten Fehlstellen der alten Schlitzwand zu Tage (siehe Abbildung 24). Teilweise war die Bügelbewehrung der Schlitzwandlamellen auf der Innenseite freigelegt (keine Betonüberdeckung), teilweise traten Leckagen in Bereichen von Kiesnestern auf, die durch Betonschürzen gesichert und abgedichtet wurden (siehe Abbildung 26).

Abbildung 24: "Offene" Schlitzwandfuge.

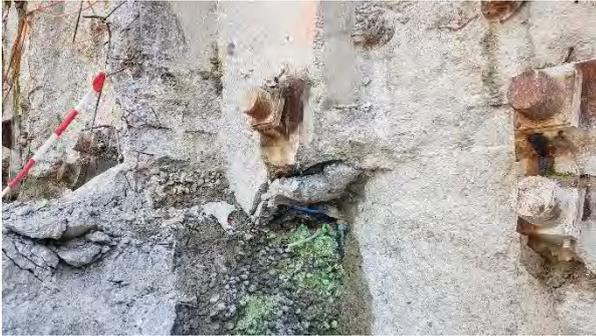
Abbildung 25: Sickerbeton unter einer alten Betonschürze auf Höhe der damaligen Gründungssohle.

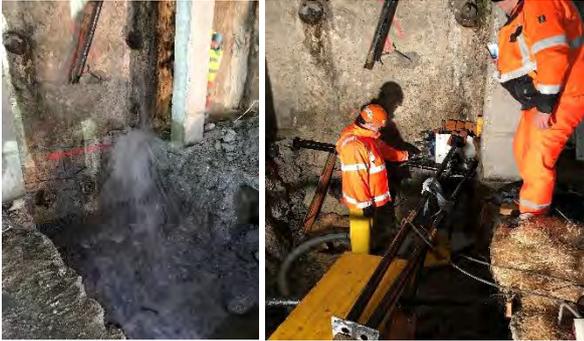
Abbildung 26: Angetroffene Leckage einer Fehlstelle der Schlitzwand infolge der Rückbauarbeiten und Abdichtung der Leckage mittels Kunstharz.

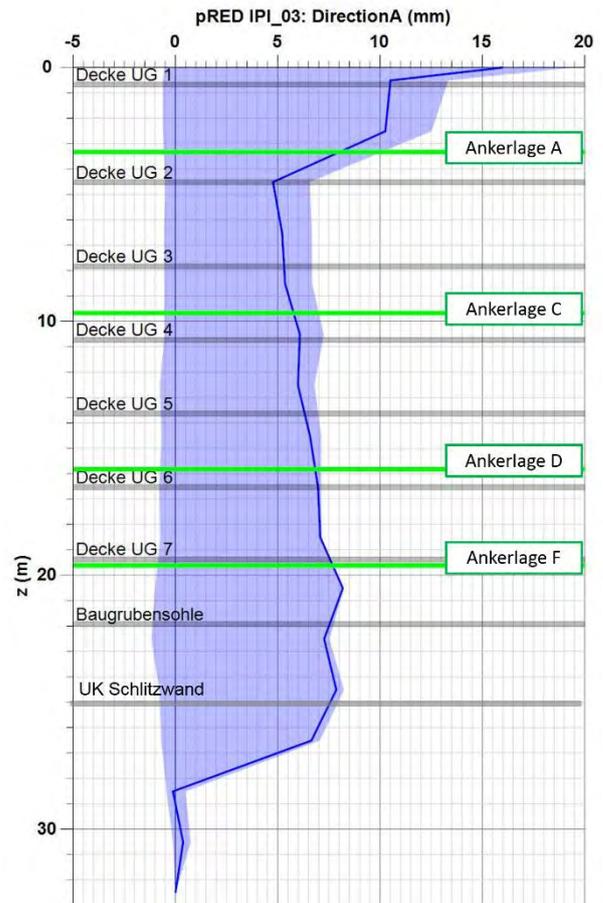
Der Umgang in der Statik mit der zu geringen Einbindetiefe und der Bemessung der Schlitzwand hat sich als erfolgreich herausgestellt. Die Verformungen der Baugrubenwände (siehe Abbildung 27) lagen alle innerhalb des prognostizierten Bereichs.

Abbildung 27: Ketteninklinometermessung auf der Westseite. Blaue Linie: Endmessung der Verformung; Blauer Bereich: Verlauf der gemessenen Verschiebungen über die gesamte Bauzeit.
