Reaktivierung einer 45 Jahre alten Schlitzwand als Baugrubensicherung

Konrad Westermann
Gruner AG, Basel, Schweiz

Zusammenfassung

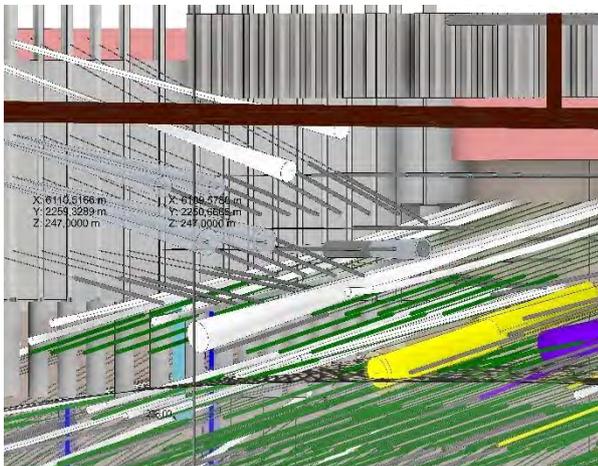
Abbildung 14: Beispiel für den Konfliktbereich sich überschneidender Anker (Weiß: vorhandene Bohrlochvermessungen, Grün: erstellte Anker, Gelb/Violett: umgeplante Anker)

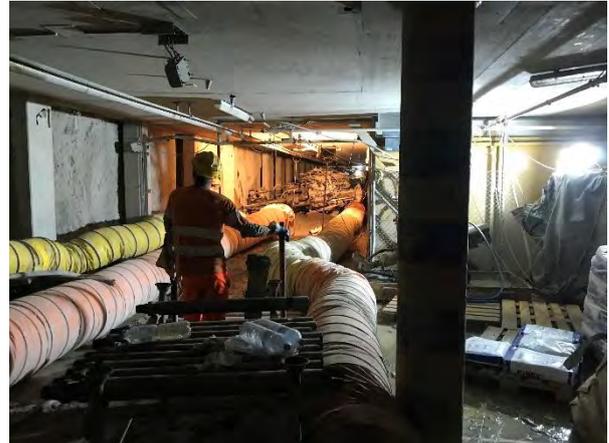
Aufgrund der engen Platzverhältnisse und der vielen Ankerbohrgeräte im gleichzeitigen Einsatz erfolgte eine permanente CO₂-Überwachung, um eine Gefährdung aller Personen durch die Abgase der Geräte zu verhindern. Trotz Frischluftzufuhr und aktiver Abluftabführung kam es zu einem erheblichen Temperaturanstieg in besonders beengten Bereichen der Untergeschosse und einer damit einhergehenden starken Belastung der Arbeiter.

Abbildung 15: Extrem beengte Platzverhältnisse mit erschwelter Bewetterung

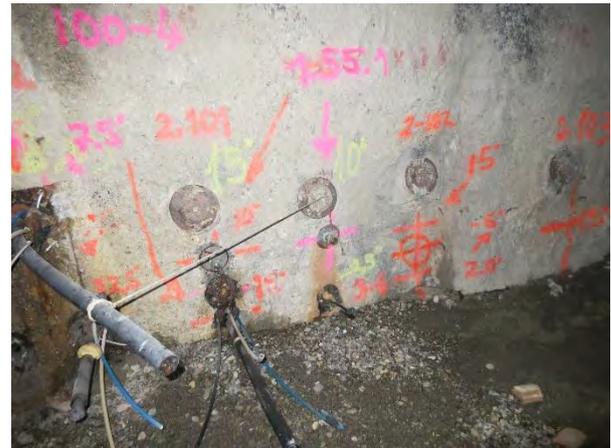
Aufgrund der starken Abweichungen bei den Ankerbohrungen kam es bei 30 Ankern zum Abriss des Rohrstrangs der Verrohrung. 14 Anker wurden durch andere Ankerbohrungen angebohrt bzw. beschädigt. Viele Anker mussten an die Randbedingungen vor Ort (Wände/Stützen im Bestand, Lafette nicht positionierbar) oder infolge des Ersatzes für verlorene Bohrungen angepasst werden. Insgesamt wurden daher 220 Anker

Abbildung 18: Beispiel der Ankerumplanung im Bereich des Luftschutzbunkers (Ansicht auf Schlitzwand aus Bestand heraus).

kurzfristig umgeplant. Dies war nur auf Basis des 3D-Modells möglich.
